## Tungmetaller i marken vid träimpregnering i Hede, Härjedalen

*Heavy metals in the soil at wood preservation site in Hede, Härjedalen*

Umeå 2010

Examensarbete i markvetenskap / *Master of Science thesis, EX0479, 30 hp, avancerad D*

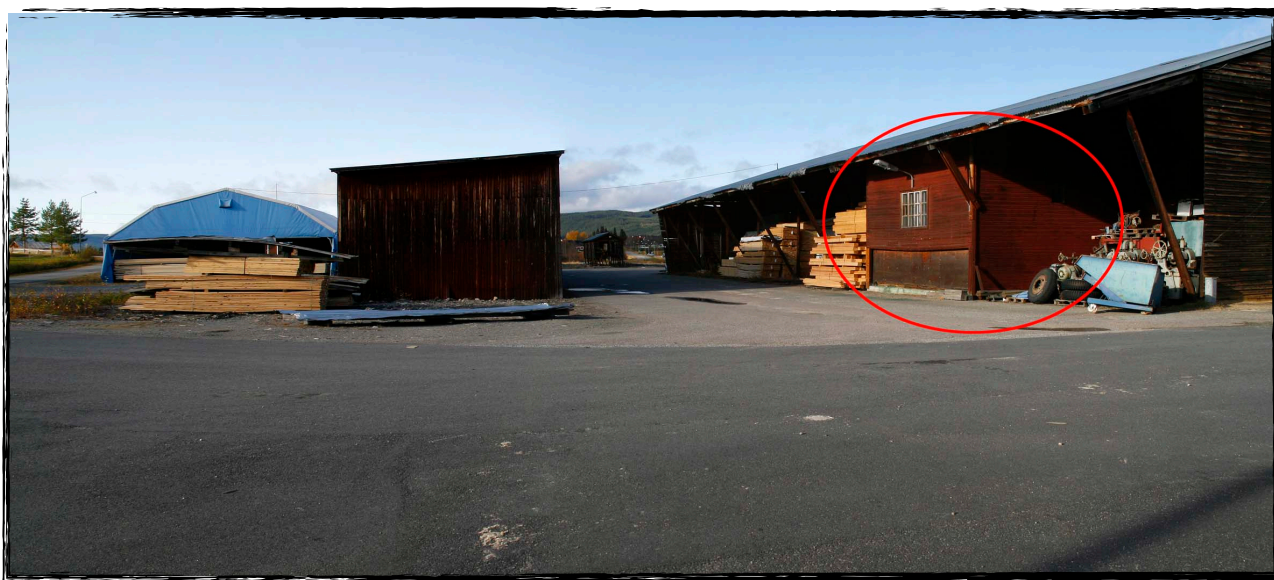
Figur 1. Vy över provtagningsområdet. Impregneringsbyggnaden är inringad med rött.

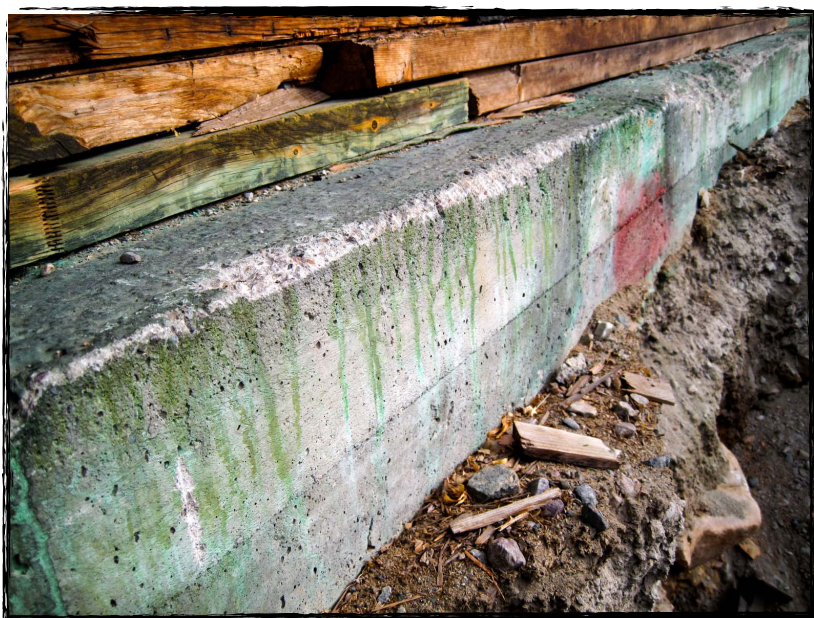
Figur 4 (t.v.). Impregneringsanläggningens betonggrund har färgats grön av impregneringsmedel som svämmat över inuti byggnaden och runnit ut över kanten.

Betonggrunden verkar ha sugit upp impregneringsvätska (fig. 4), vilken möjligen kan ha trängt ner genom betongen till marken. Med tanke på grundens tjocklek (fig. 4) bedöms det dock som osannolikt att detta skulle ha skett. Bedömningen gäller givetvis under förutsättning att inga sprickor i betongen förekommer. Utifrån spridningsbilden i punkt 9 där föroreningarna spridit sig någon meter ut från byggnaden i horisontell riktning, verkar det däremot rimligt att de föroreningar som runnit ner på marken även kan ha spridit sig någon meter in under betonggrunden.

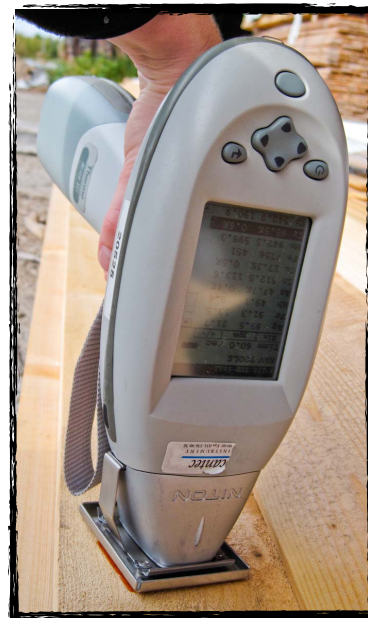
Figur 5 (t.h.). XRF-instrumentet som användes i undersökningen, Niton XLt 700.

Med ett portabelt XRF-instrument av modell Niton XLt 700 analyserades jordproverna direkt i fält den 10 september 2009. XRF står för "X-ray fluorescence" och är en icke förstörande metod som med hjälp av röntgenfluorescens kan detektera halterna av olika ämnen i ett visst material, t.ex. jord (Kjellin 2004). Tre mätningar på vardera 60 sekunder gjordes med XRF-instrumentet på respektive prov. Varje prov bestod av 100 ml jord, som tryckts ihop och plattats åt till 1-2 cm tjocklek. Mätningarna gjordes på olika ställen på provet, direkt genom plastpåsen.

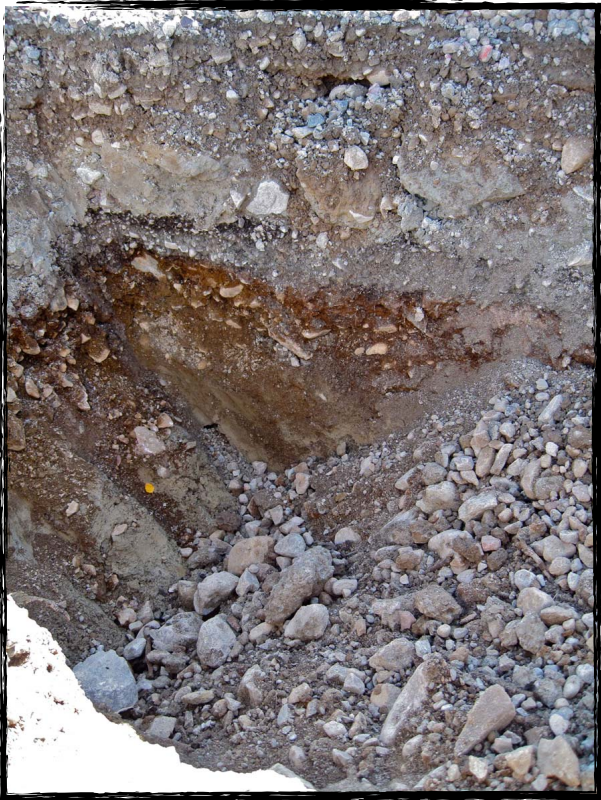
Provgrop 1

*Bilderna visar några exempel på hur jordprofilerna i provgroparna kunde se ut.*

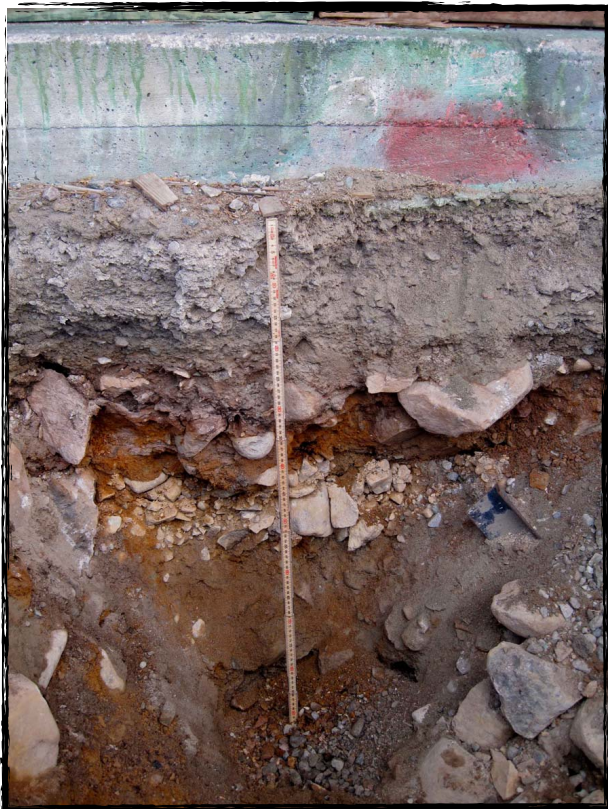
Provgrop 9 vägg

I grop 9 som var lokaliserad precis intill impregneringsanläggningen togs prov i två gropväggar. Dels i den yttre gropväggen, som föll sig naturligtast att provta i och därmed fick ingå i rutnätet. Dels i den inre gropväggen alldeles intill byggnaden, vilken fick ersätta den bortfallna subjektiva punkt 17, vilken var utplacerad med förhoppning om att lokalisera en hotspot. Proverna märktes ”9v” för vägg/husvägg och ”9y” för gropens ytterkant. Totalt togs alltså prover från de femton groparna i rutnätet, de tre extra subjektivt utplacerade groparna (där 17 ersattes med 9v) och de tre referensgroparna (tabell 1). Det blev totalt 63 jordprover och dessa förvarades över natten inomhus i rumstemperatur, i öppna plastpåsar för att vatteninnehållet skulle minska genom avdunstning.

Det första som behöver tas reda på i en fortsatt undersökning, är om föroreningarna har gått ner till grundvattnet i punkt 9v. Har detta skett blir situationen genast mer komplex och även spridningsbilden i grundvattenzonen kommer att behöva utredas för att ta reda på om föroreningarna har nått Kvarnån och Ljusnan. Har detta skett eller är på väg att ske, kan en sanering behöva genomföras relativt omgående för att förhindra ytterligare föroreningsspridning. Det vore också bra att undersöka eventuell sprickförekomst i betonggrunden, för att få en tydligare bild av den sannolika föroreningssituationen i marken under impregneringsanläggningen.
